Una obra de rehabilitación. La residencia asilo de Lerín

Tomás Urmeneta. Arquitecto

Desde el caso propuesto como muestra de la realización de una obra de rehabilitación, se muestran los sistemas y secretos para llevar a buen término el complejo proceso de actualizar funcionalmente un edificio.

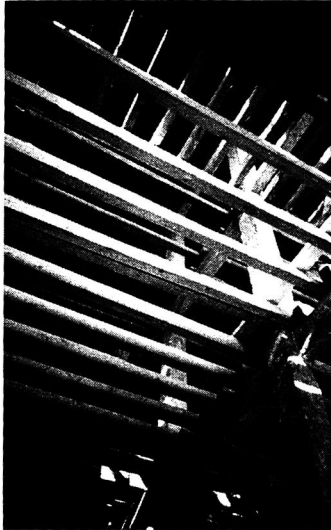
7. Esqueleto del edificio estructura portante

La consolidación comienza con el vaciado del entrevigado acondicionando patinillos en cada planta inferior, que se vacía para el vertido del escombro. Esta labor fue necesaria en cada ala del edificio, colocando el contenedor del escombro al final de la tolva, concidiendo con el espacio a demoler que configurará la doble altura del vestíbulo (figuras 7 y 8).

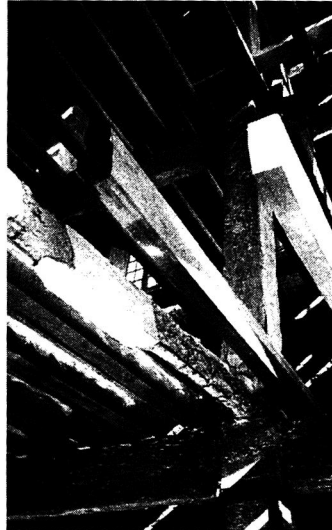
8. Zuncho de hormigón original

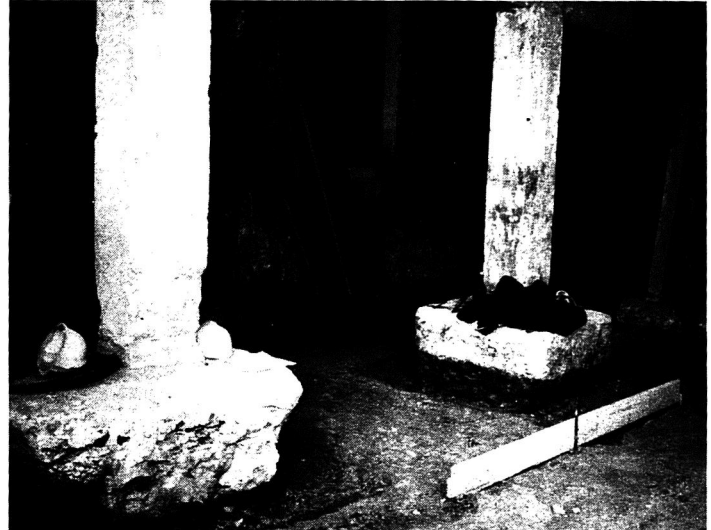
9. Rebaje de suelo de planta baja

Una vez reducido el edificio a su “esqueleto”, se actuó sobre el suelo de planta semisótano rebajando el mismo y reforzando la cimentación de los muros y los pilares. El escaso canto de la zapata de los pilares no obligó a realizar una solución singular, consistente en “zunchar” la zapata mediante un cajón en su perímetro para contener el terreno debajo de la misma y crear una placa encima para la transmisión de la carga del pilar al conjunto. (figura 9 y 10). (figuras 11 y 12).

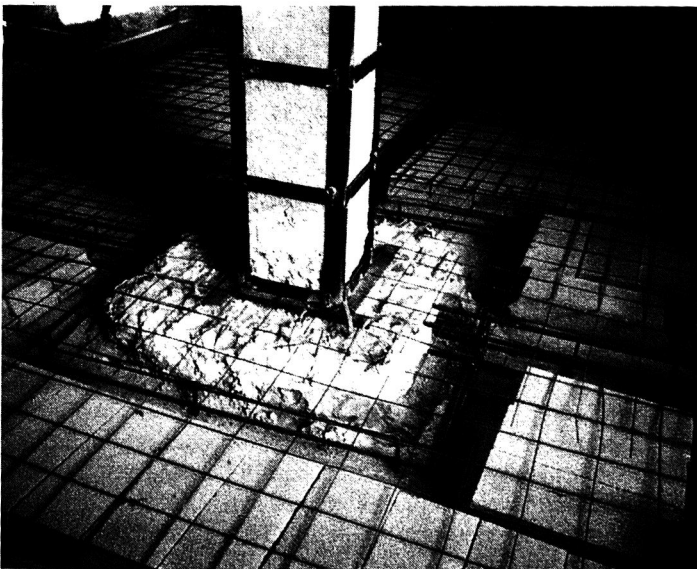
10. Detalle del arranque del pilar y zapata reforzados y suelo planta semisótano

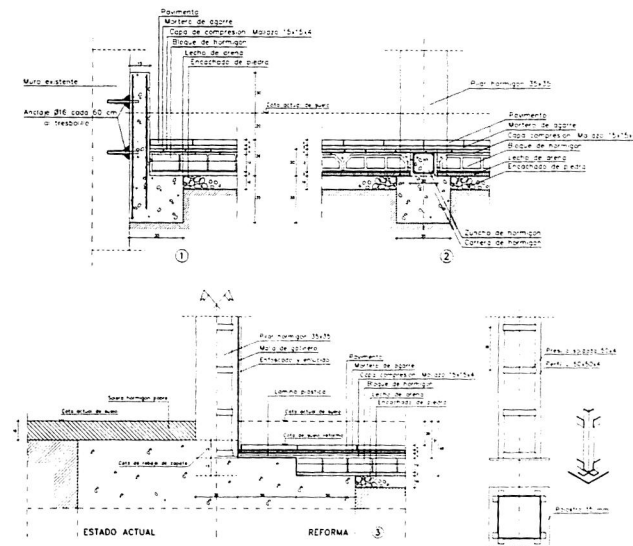
11. Detalles de proyecto de refuerzo perimetral del muro y suelo semisótano

12. Detalle de proyecto de arranque y refuerzo de pilares

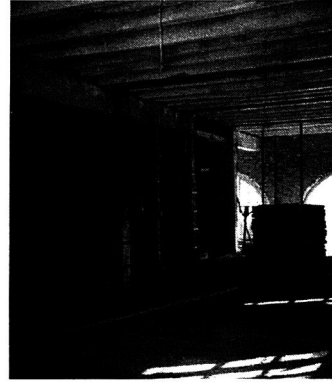
14. Planta baja consolidada

Ejecutada la planta semisótano y realizada la red de saneamiento, continuó la consolidación de abajo a arriba. La madera de los forjados se trató contra insectos, hogos e in-

cenidios, sustituyéndose aquellos elementos más dañados. Sobre los olivos se realizó una placa formada por “nervo-metal”, capa de compresión de hormigón resistente con mallazo y capa de hormigón aligerado para nivelación de las plantas (figuras 13 y 14).

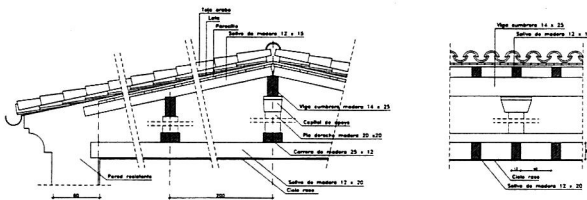
15. Detalle de consolidación de cubierta. Estado actual

Los apoyos de los elementos de refuerzo sobre los muros de fachada se realizaron sobre durmientes de reparto, ya sea mediante palastros metálicos o macizados de hormigón, según los casos. En la cubierta se interviene una vez que se haya actuado sobre las plantas de forma similar a los forjados, pero empujando la ripia como encofrado perdido (figuras 15 y 16).

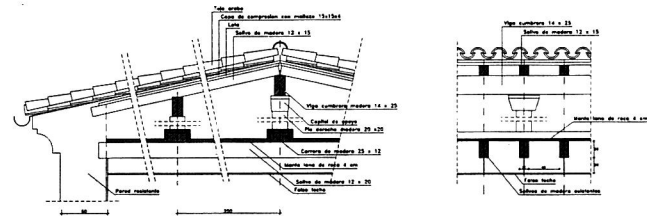
16. Detalle de consolidación de cubierta. Reforma
