# RECALCE Y ARRIOSTRAMIENTO DE LA CIMENTACIÓN DE UN EDIFICIO PLURIFAMILIAR DE 7 PLANTAS, EN EL CASCO HISTÓRICO DE GRANADA

Angel Vallecillo. Dr. Arquitecto. José Manuel Osuna Barrero. Ing. Caminos. Eva Hernández Cortés. Ing. Caminos

*La intervención realizada en este inmueble parte de la existencia de una patología y la adición de una nueva planta. Se describe el proceso de recalce y arriostramiento de la cimentación, el aumento de su capacidad portante, la adaptación a la normativa vigente, la eliminación de los asientos, la restitución de la cota opcional de la cimentación y el estado general de la estructura.*

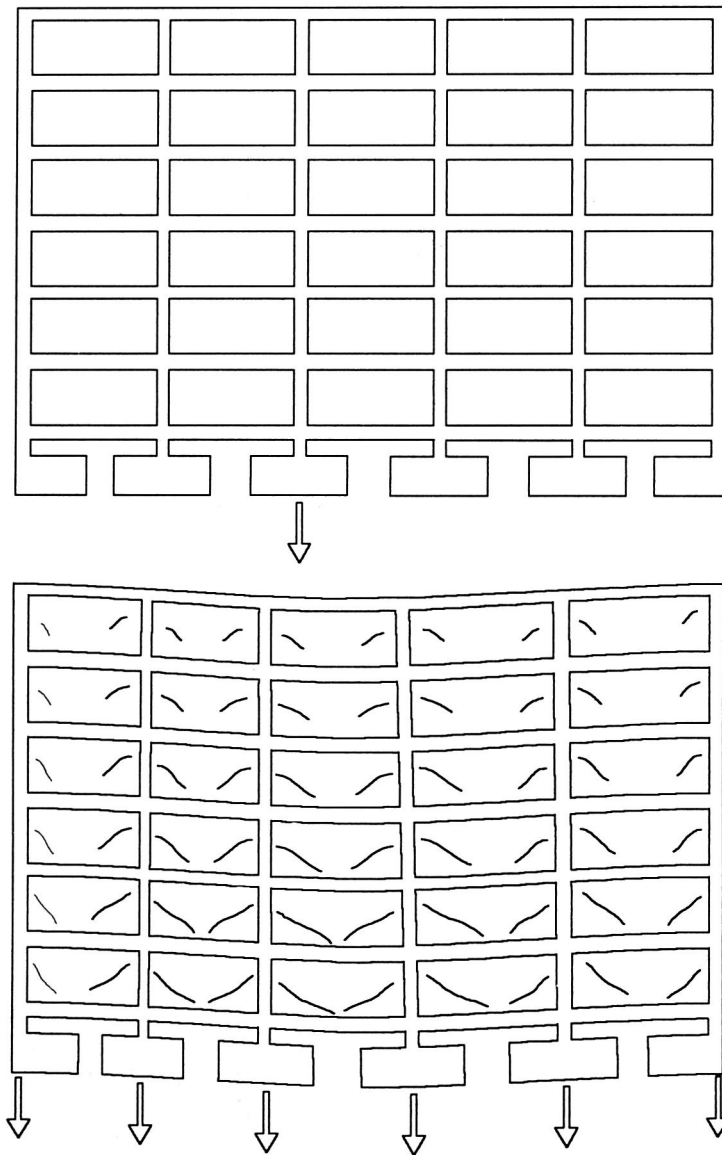
En el año 1992 se observaron una serie de grietas en diagonal, a modo de cúpula, en parte de cerramientos y sobre todo en las divisiones cercanas a los pilares interiores del inmueble. Al quedar ese mismo año libre la planta semisótano, se procedió, en 1993, a la rehabilitación integral del inmueble, cuya principal novedad fue la inserción de una planta de forjado en el semisótano del edificio, que lo dividiría en dos, baja y sótano. La planta inferior se proyectó como aparcamientos y la baja, para locales comerciales. El uso de las plantas restantes no se modificó.

a) En un análisis de la patología encontrada, estudiando la forma y disposición de las grietas observadas, llegamos a la conclusión de que la cimentación había asentado en los pilares interiores. Procedimos entonces a un control topográfico de asientos en las zapatas, optando por los métodos eléctricos, debido a la gran sensibilidad de registros que muestran. Localizamos así las zapatas que habían sufrido asientos y la magnitud de los mismos.

1. Deformación de la estructura por efecto de los asientos

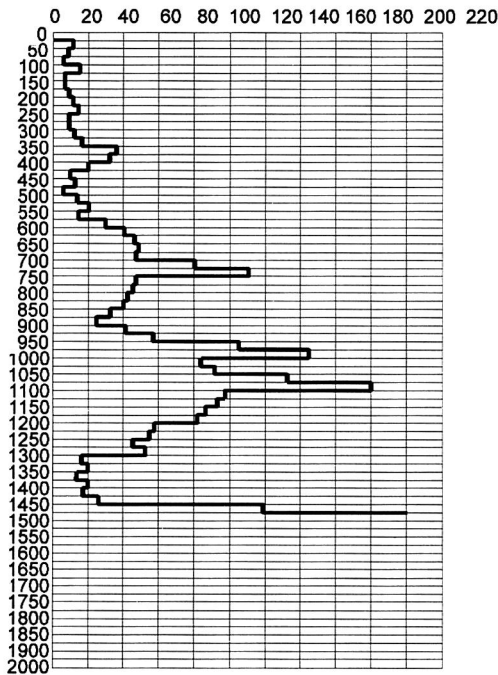
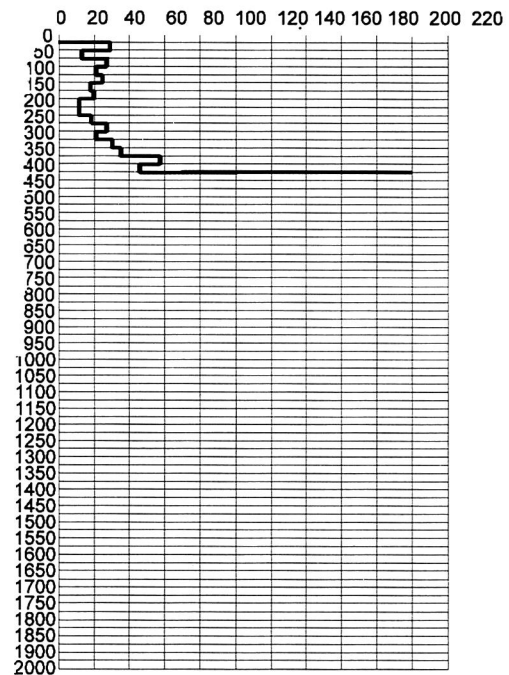
Ensayo Nº 2  
Número de golpes (N<sub>20</sub>)

- Los ensayos continuos de penetración dinámica se realizaron con penetrómetro tipo Borros, en el que se empleó una maza de 60Kg y una puntaza cuadrada de 16cm<sup>2</sup>. Los ensayos realizados se muestran en las figuras adjuntas. (fig. 2). Como puede observarse en ellas, los ensayos S.P.T. dieron rechazo a partir de 4 y 15,2m (fig. 3).

3. Resultados de los ensayos penetrométricos tipo BORROS

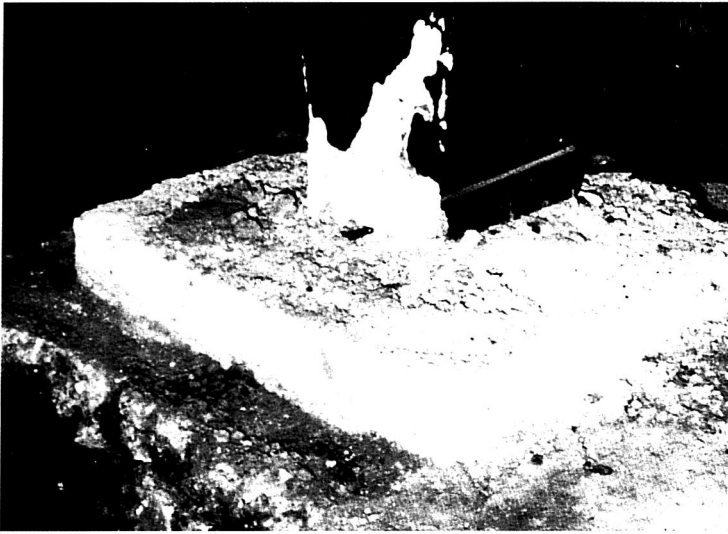
I. Una inspección visual para, a partir de ella, obtener la primera impresión del comportamiento resistente de los elementos estructurales. Se mostró especial atención a la presencia de coqueas y nidos de gravas generalizados en los elementos de cimentación, pues podrían ser causantes de un deterioro prematuro de las armaduras (figs. 4 y 5).

4. Estado del hormigón de una zapata descubierta

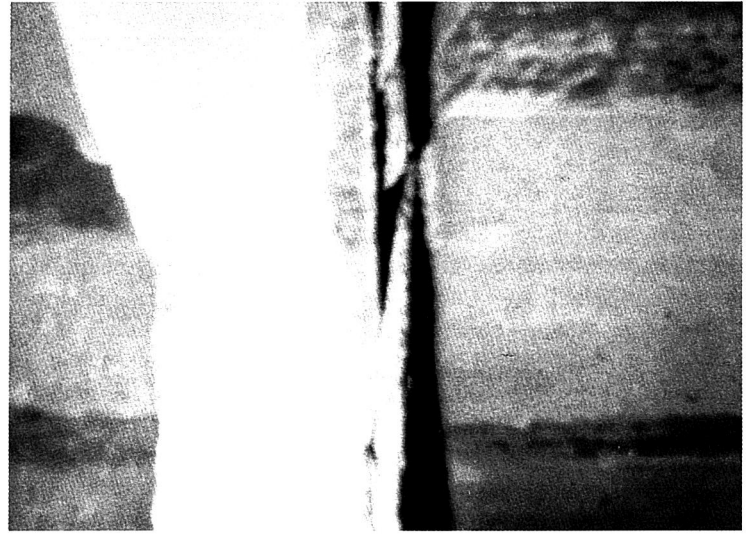
5. Estado del hormigón armado de los pilares y jácenas antes de la rehabilitación

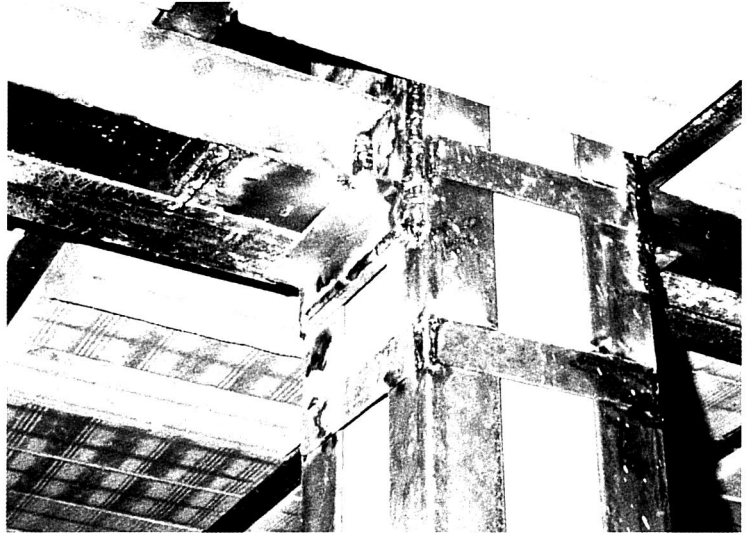
7. Detalle del encuentro de las jácenas y de la cabeza del pilar

La nueva planta de forjado se realizó con estructura metálica, transmitiendo sus esfuerzos a la cimentación directamente. Para ello se adherieron a los pilares inferiores del edificio cuatro angulares (100 100 10)mm, para empresillarlos de una forma equidistante con pletinas metálicas de (60 6)mm. En el nudo de encuentro del pilar con las jácenas se utilizaron placas metálicas de (300 350 15)mm, para resistir así mejor los esfuerzos de torsión generados y poder solucionar la soldadura de las vigas metálicas que acometían a él (figs. 6 y 7). En la unión pilar-zapata se dispusieron

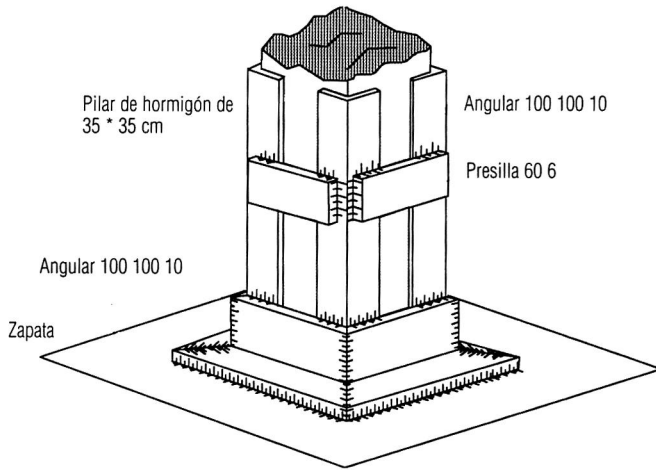
8. Unión pilar zapata

unos ángulos metálicos a modo de corona, para disminuir la concentración de esfuerzos y evitar la rotura por punzonamiento del hormigón (fig. 8).

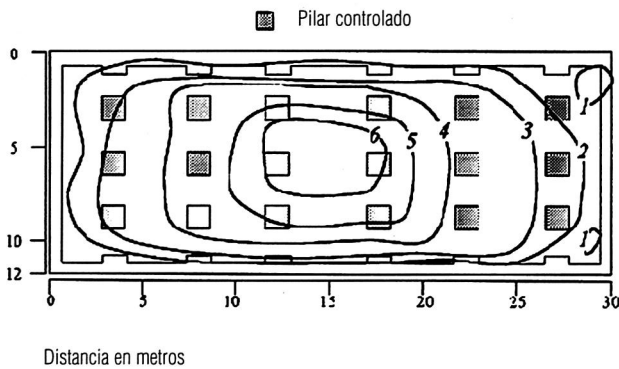
1. Del control topográfico de los asientos, se obtuvieron unos desplazamientos de hasta 6cm, alcanzándose unas distorsiones angulares superiores a 1:100. A partir de estos datos, se elaboraron curvas de asientos-tiempo, observándose aproximadamente un comportamiento lineal en cada pilar, aunque con diferentes pen-

dientes en las gráficas según la zapata. Se constató además que los asentamientos eran mayores cuanto más se acercaban al centro geométrico de la planta del edificio.

12. Control topográfico electrónico de los asientos

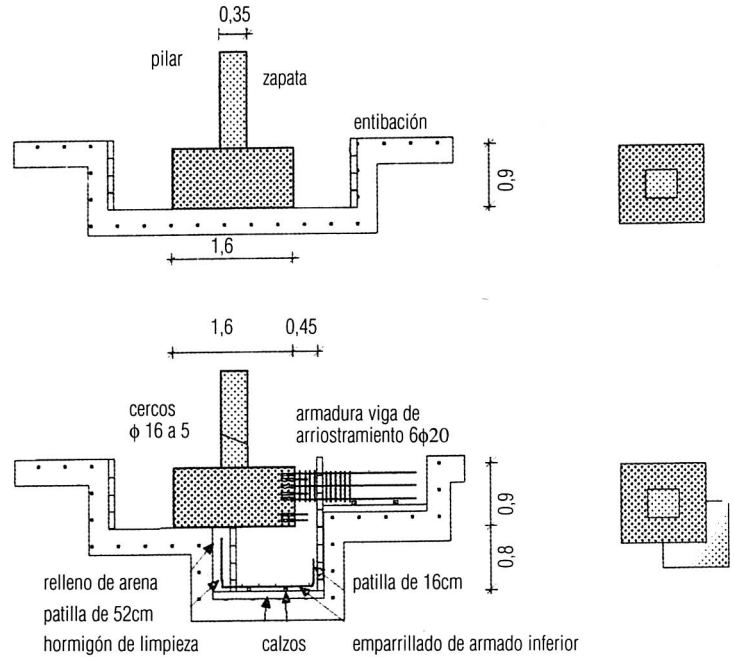
13. Proceso constructivo por bataches para el recalce de las zapatas

Paso 1: Excavación y entibación de la zapata hasta la cota original de cimentación

Paso 2: Excavación de un cuadrante de la zapata e inserción de la armadura inferior. Las esperas del emparrillado se cubren de arena para albergar los solapes del armado entre bataches. Colocación de las armaduras  $\phi 16$  para continuidad y armado a rasante del hormigón existente y el de recalce. Inserción de seis esperas  $\phi 16$  por cara de zapata, tal y como indica la normativa sismorresistente, para el hormigonado posterior de las vigas de arriostamiento. Para ello se efectuarán taladros de 20mm de profundidad y  $\phi 16$  rellenos con resina epoxi. La superficie inferior del hormigón existente se preparó adecuadamente eliminando todas las posibles impurezas existentes

Paso 3: Hormigonado de la zapata y de la viga de arriostamiento. Repetición del proceso constructivo en el cuadrante diagonalmente opuesto

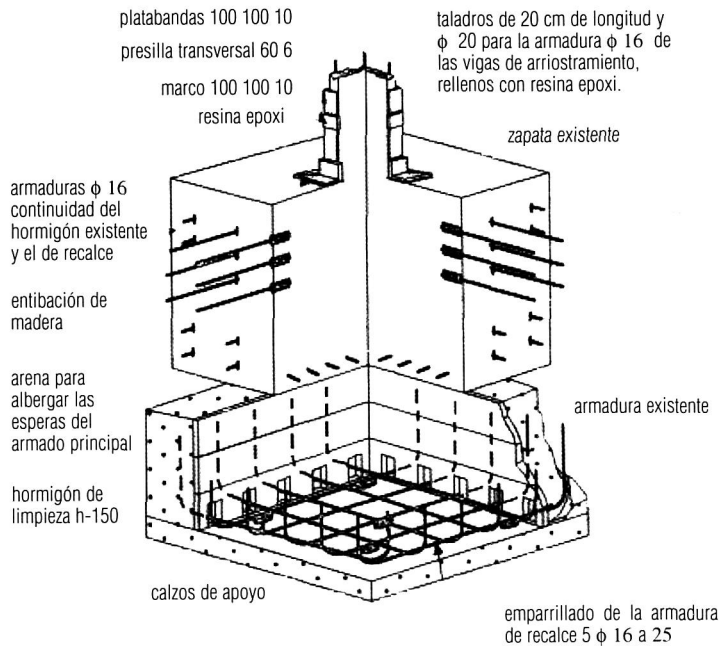
13. Proceso constructivo por bataches para el recalce de las zapatas

Antes del hormigonado de los bataches, se procedió a una adecuada preparación de las superficies de contacto del material de la zapata existente y el de refuerzo. Para conseguir el monolitismo entre ambos materiales, se realizaron 12 taladros de 20 cm de longitud y 20 mm de diámetro por cara de zapata. Se insertaron también de seis esperas de 16 mm por cara de zapata, tal y como indicaba la normativa sismorresistente, para el hormigonado posterior

Pasos 4 y 5: Repetición de las fases 2 y 3. Terminación del proceso de recalce

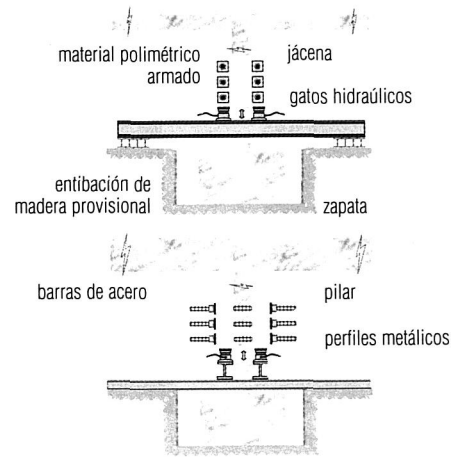
14. Apeo activo para la restitución parcial de los asientos

Para ello, fue necesaria una disposición de viguetas transversales de acero, constituidas por perfiles HEB-150, apoyadas en la superficie del terreno previamente enrasada y acondicionada para tal fin. Sobre los perfiles anteriores se situaron transversalmente otros de mayores dimensiones, y en ellos, unos gatos hidráulicos de 48 T de carga nominal para cubrir los objetivos anteriormente mencionados. (Fig. 13 y 14).

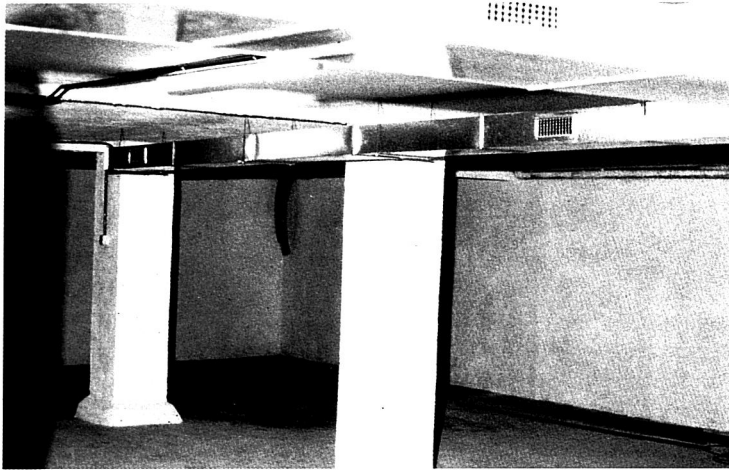
16. Estado final de la cochera tras la rehabilitación

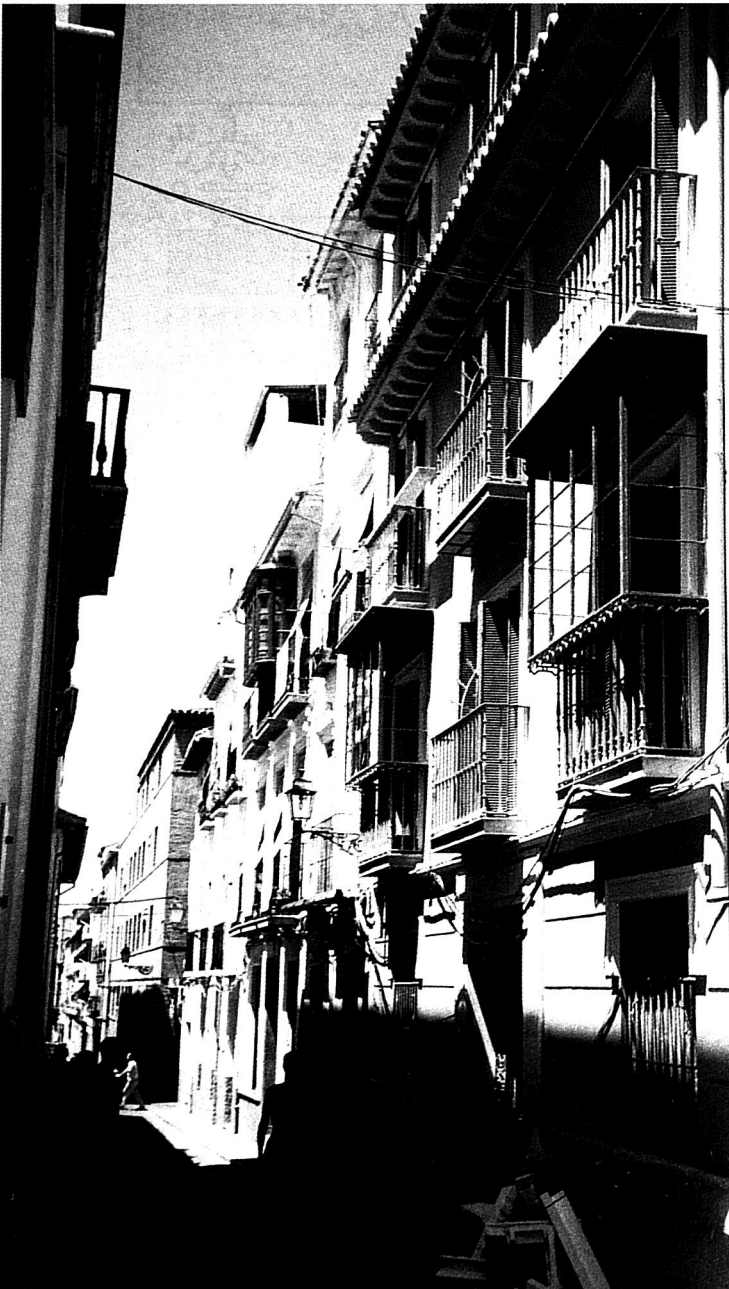
17. Estado final del inmueble rehabilitado
